# **DESMONTES Y OBSERVACIONES AMBIENTALES EN LA CIUDAD DE LA PUNTA**

Área de Medio Ambiente y Recursos Naturales

Diciembre 2025

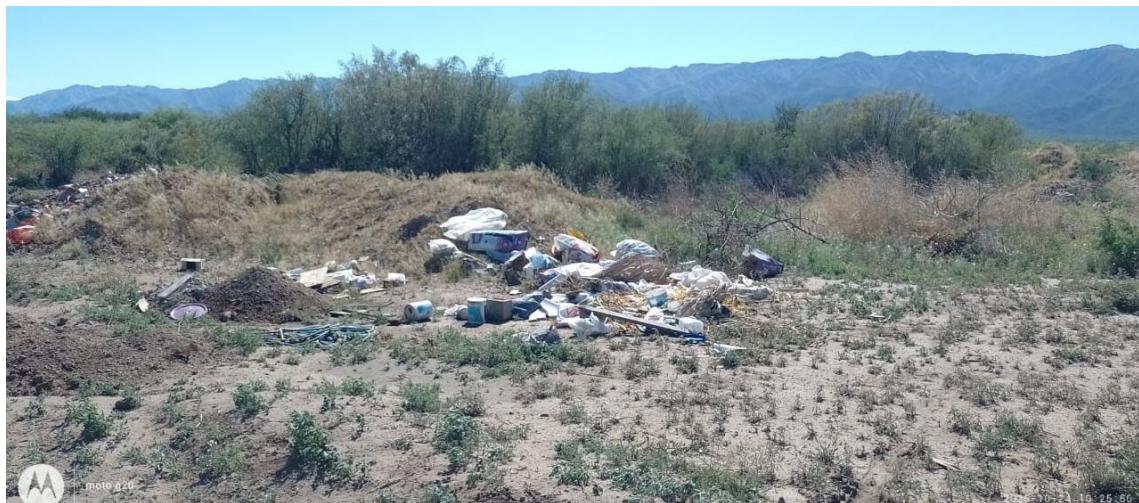
Fig I.1 Punto GPS 557, microbasural

- b. Por su orden solicitar la erradicación inmediata de los microbasurales presente al oeste del nuevo barrio, en cercanías de los Barrios 146 Viviendas, (tratada en este trabajo como Zona V), generados por la propia

*Desmontes y otras observaciones Ambientales en La Punta*  
construcción y en la zona I al oeste de la zona del Cabildo y Casa de Tucumán.

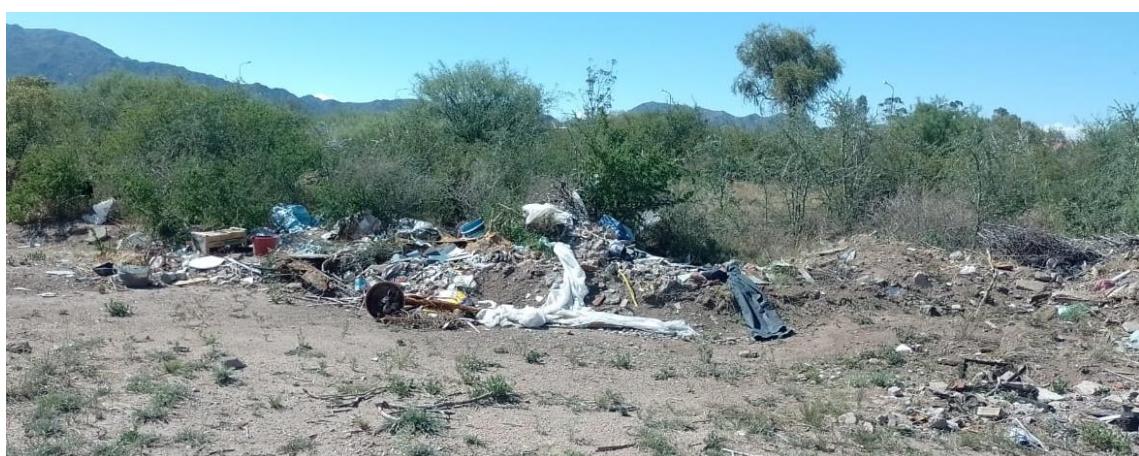
Fig. I.2 Punto GPS 559, microbasural

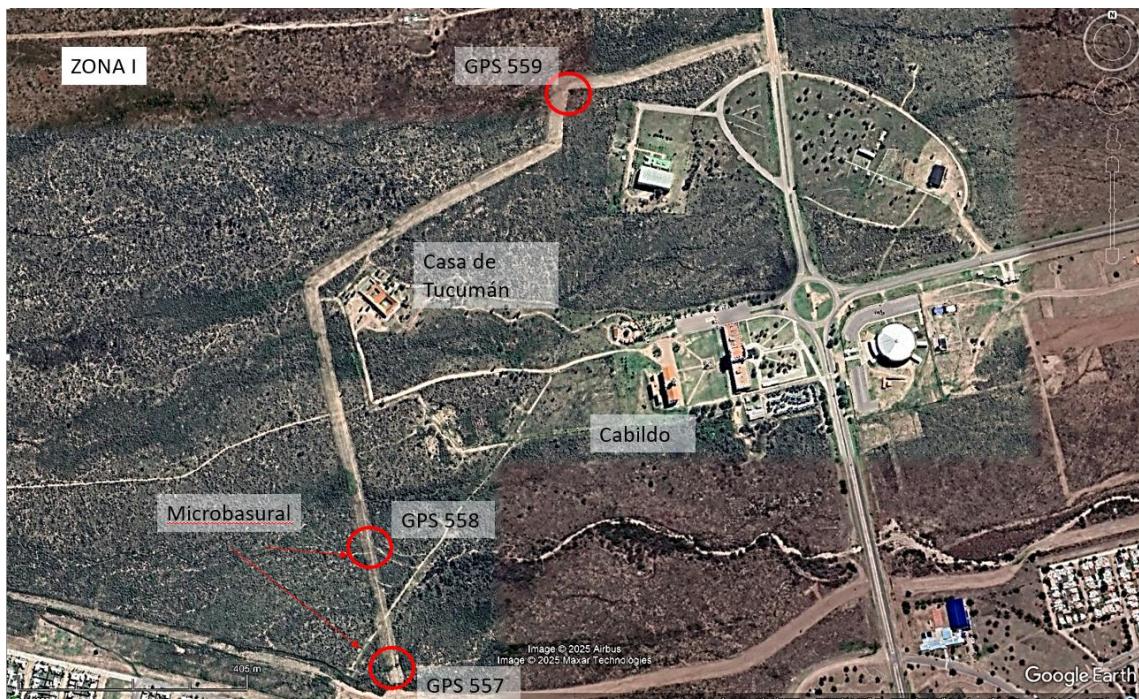
Ubicada al norte de la ciudad de La Punta. Se observa al oeste de la réplica una huella a modo de circunvalación a unos cientos de metros del cabildo y que pasa cerca de la réplica de la Casa de Tucumán. Se observa en general una zona desmontada hace varios años, con renuevos probablemente de más de 8 a 10 años. Recientes microbasurales desarrollados en todo el sector. Generalmente posee residuos de obra, tipo pakaging, entre muchos otros. En la figura I.3 se documenta mediante imagen satelital, su ubicación y observaciones ambientales realizadas.

Fig. I.3 Zona I, en las inmediaciones del Cabildo, principales observaciones ambientales.  
Imagen Satelital provista por el Programa Google Earth, escala en la parte inferior izquierda.  
Norte arriba de la escena.

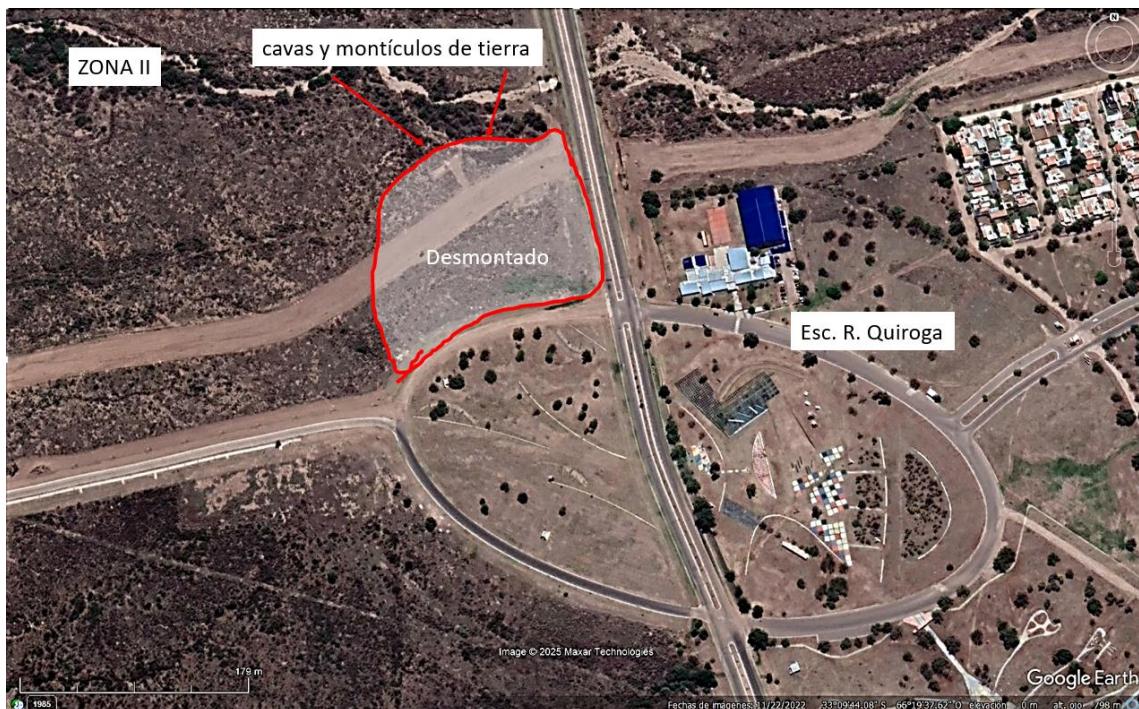
Se ubica en una amplia rotonda sobre Avda. Serrana, frente a la EPA N° 1 Rosenda Quiroga. Sobre el lateral Noroeste de la rotonda, hay una zona desmontada de unos 130 metros de largo por 150 metros, aproximadamente unos 19500 metros cuadrados de extensión, en la zona noroeste de la rotonda (fig II.1). Estaría destinada a la radicación de proyectos comerciales. En la Figura II.1 se documenta la ubicación de la zona y los principales elementos.

- ✓ Sobre el borde norte del desmonte, se han dejado 3 cavas () y montículos de tierra (Fig. II.2, II.3, II.4), mezclado con monte derribado.
- ✓ No hay cartel de obra que informe sobre las características, responsable técnico, etc.

Fig. II.1 Zona II. En la rotonda ubicada en Avda. Serranías Puntanas frente a la Escuela Rosenda Quiroga. Nótese la zona desmontado y ubicación de las observaciones ambientales efectuadas. Imagen Satelital provista por el Programa Google Earth, escala en la parte inferior izquierda.

- ✓ Ley IX-0876-2013 PROCEDIMIENTO DE EVALUACIÓN DE IMPACTO AMBIENTAL: debieran haberse realizado estudios y procesos administrativos en el marco de esta ley, en los Barrios que se están efectuando, en el Hotel Takurá y en la zona de rotonda frente al Colegio R. Quiroga (Areas V, III y II del presente informe).

- a. Barrios nuevos (Zona V del presente trabajo)
  - b. Zona de Rotonda frente a Colegio R. Quiroga (Zona II del presente trabajo)
  - c. Hotel Takurá (Zona III del presente trabajo)

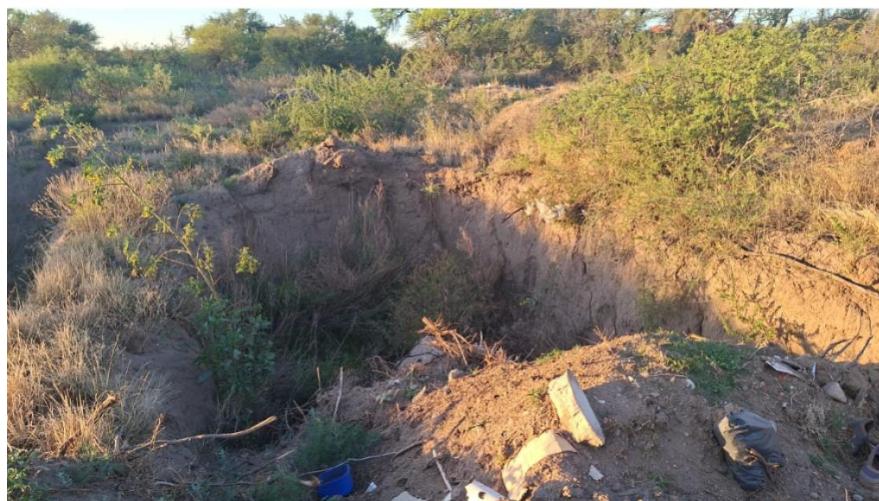
Fig. II.2, cavas al norte de la zona desmontada.

- c. Por su orden solicitar se proceda a eliminar los montículos y cavas de tierra de la zona de la rotonda frente a la escuela Rosenda Quiroga, en el sector noroeste de la rotonda y los microbasurales presentes al oeste de la zona del Cabildo y Casa de Tucumán señalados en el Area II del presente trabajo.

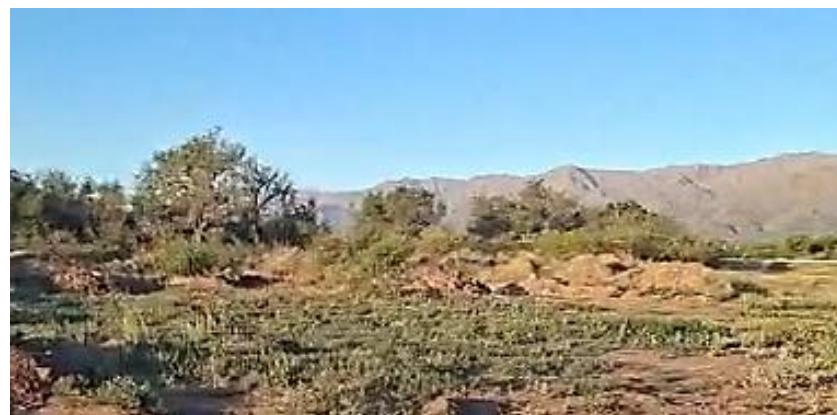
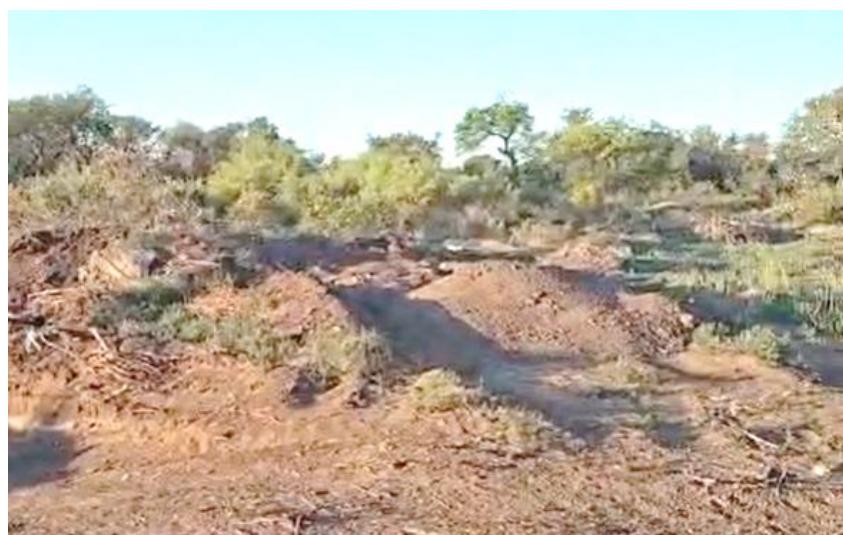
Fig. II.3 y II.4 abajo , montículos de tierra dejados por el desmonte, en el borde norte de la zona intervenida. Abajo detalle de estos montículos de suelo apilado.

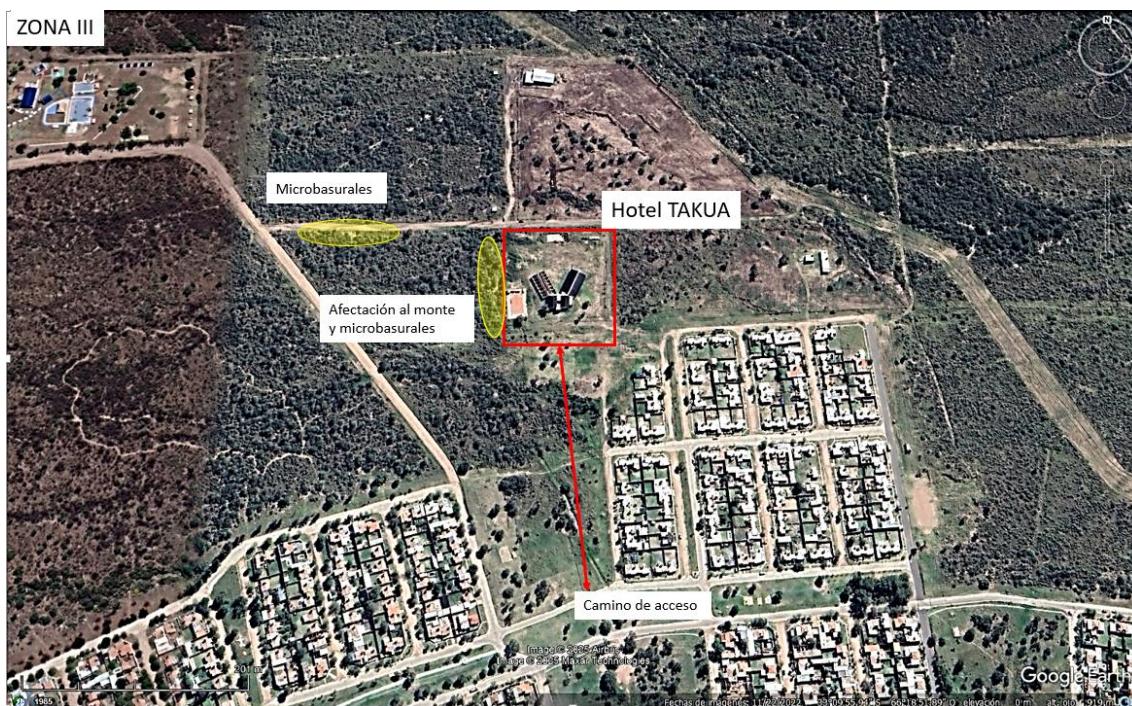
- ✓ presencia de microbasurales en el ingreso desde el oeste, al hotel
- ✓ calle lateral oeste del Hotel, con desmontes excesivos y presencia de microbasurales relacionados con la obra.
- ✓ apertura de calle de ingreso con dirección norte sur, seccionando por la mitad un área verde habitada
- ✓ Ambas obras, hotel y su acceso sin cartel informativo.

Fig. III.1 Zona 3, ubicación de observaciones en las cercanías al Hotel Takúá. Se destaca los microbasurales y la calle con afectación del monte en un área verde. Imagen Satelital provista por el Programa Google Earth, escala en la parte inferior izquierda. Norte arriba de la escena.

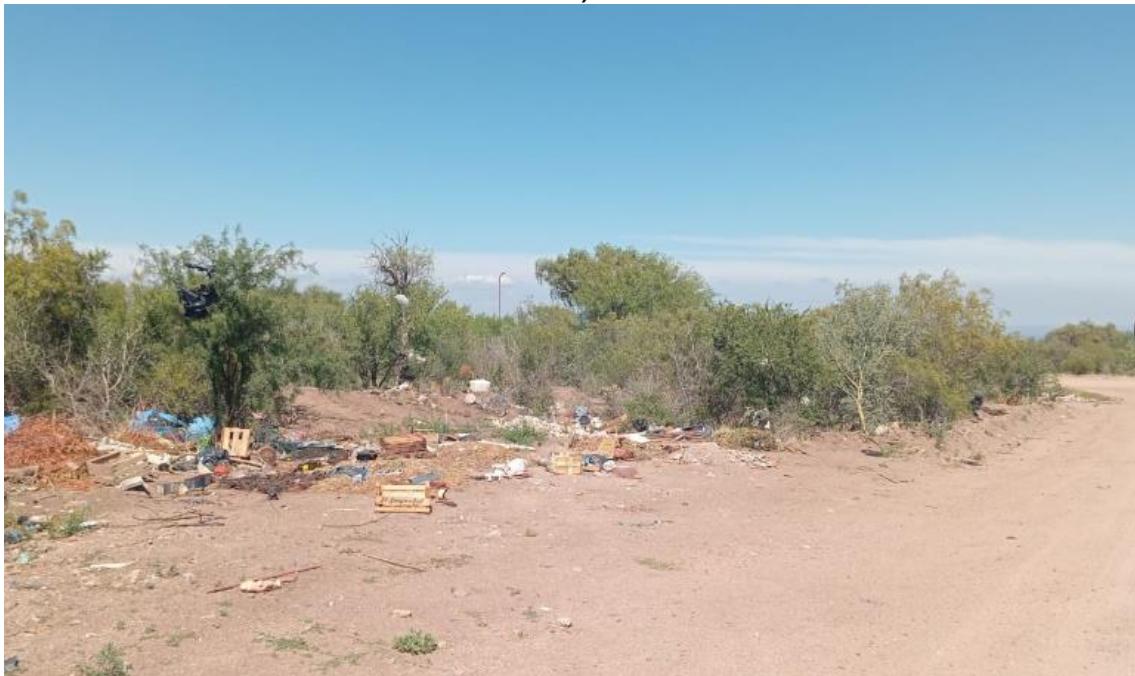
Fig.III.2 Sector de microbasurales en el ingreso desde el oeste hacia el Hotel en construcción

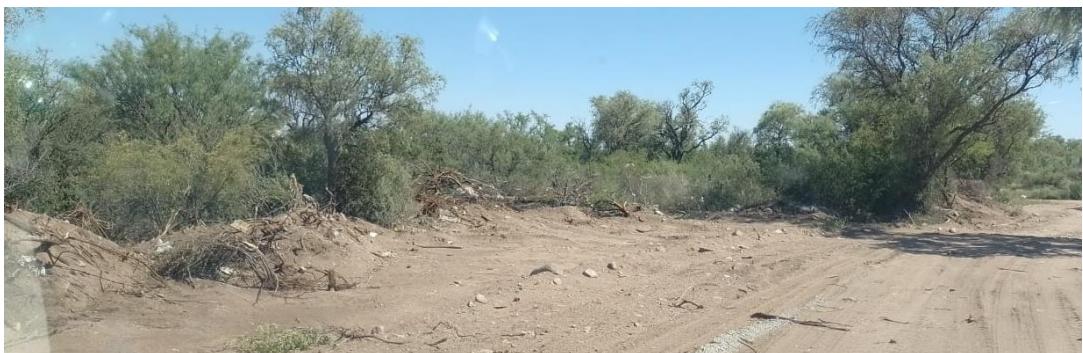
Fig. III.3. Afectación desmedida del monte en la apertura de la calle lateral oeste del nuevo Hotel

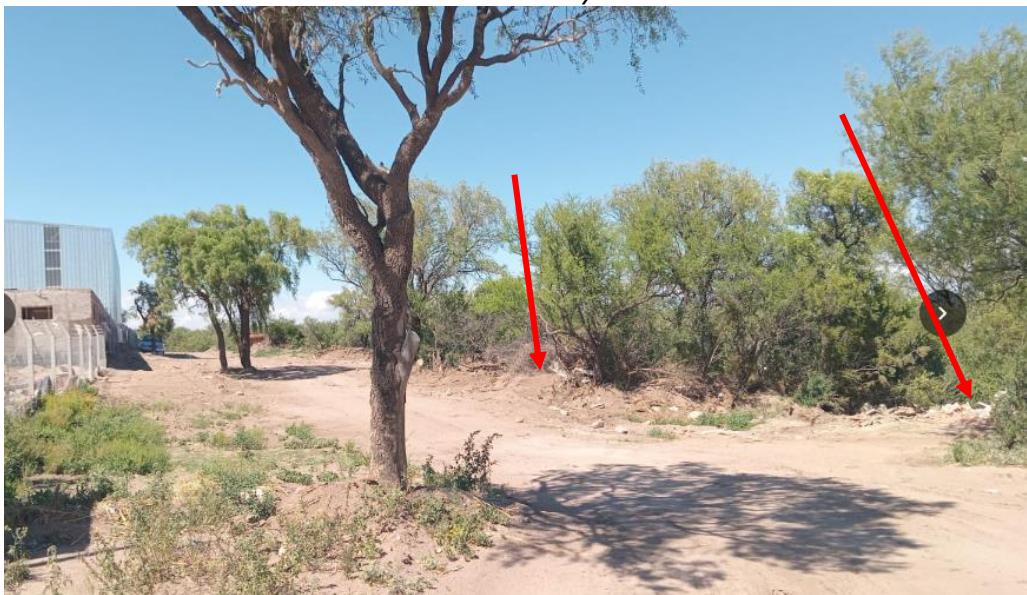
Fig. III.4 Afectación del monte en la apertura de la calle lateral oeste del nuevo Hotel

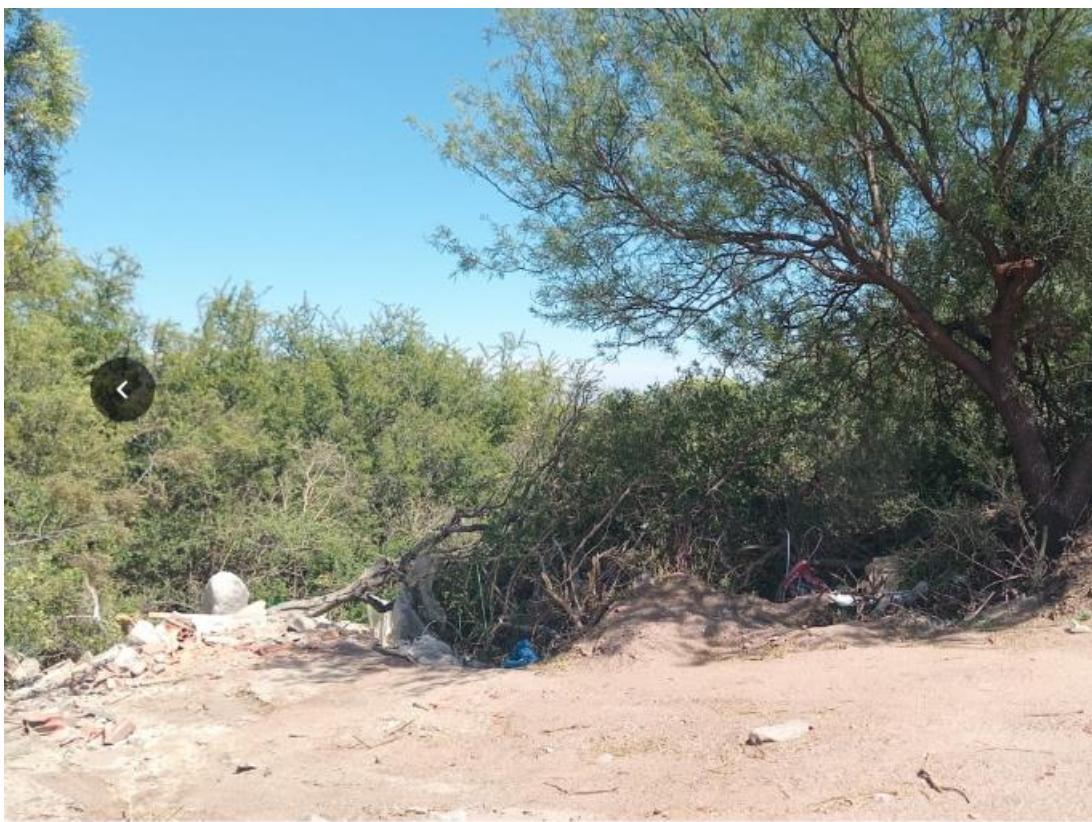
Fig. III.5 detalle de la afectación del monte, correspondiente a la indicada fecha roja de la derecha de la imagen anterior. Nótese los microbasurales y el monte removido que queda en el sitio.

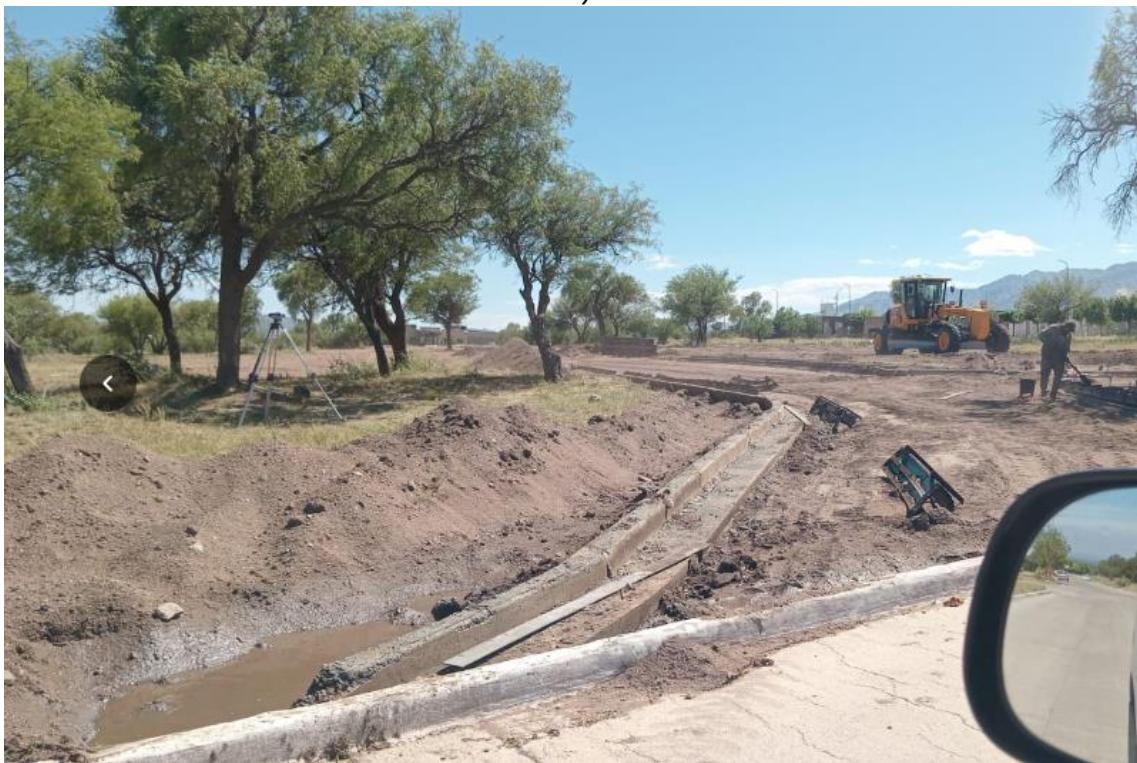
Fig. III 6. Apertura de calle para ingresos al Hotel Takurá Vista hacia el Norte, tomada desde bolulevard calle 13

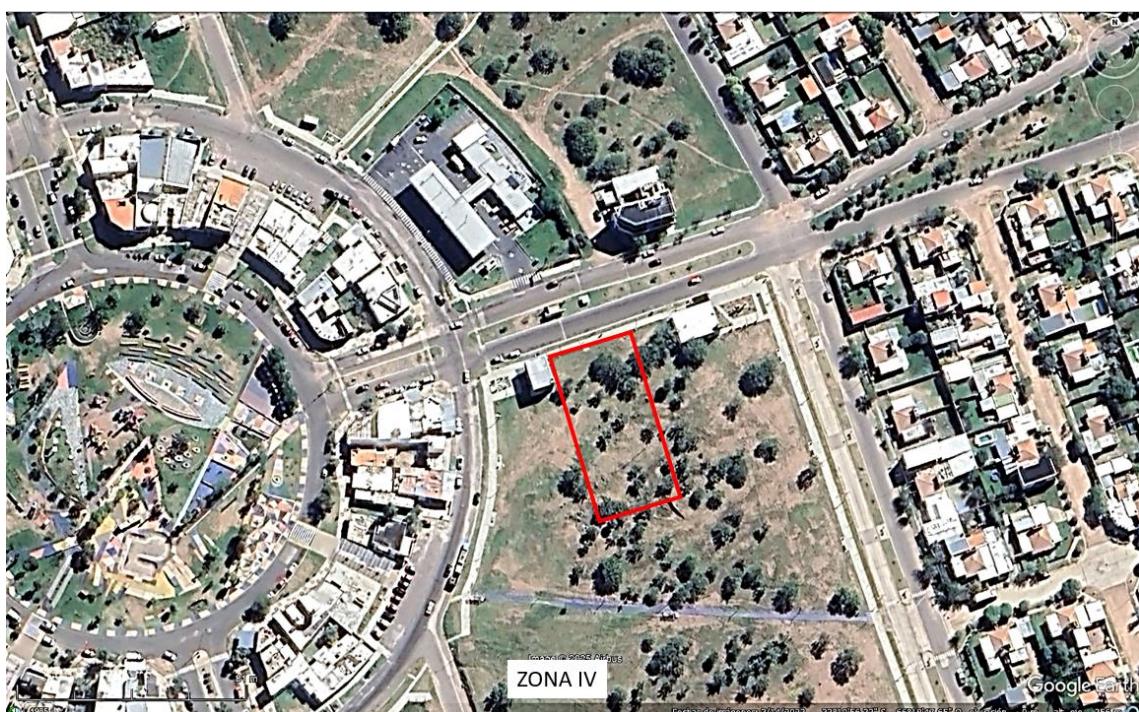
Lote frente a la estación referida por calle Carolina Tobar García: ubicada muy cerca de la plaza de los niños. Aquí se observa un lote probablemente destinado a una actividad comercial, con monte talado muy intensamente. Se han abatido ejemplares de hasta 20 centímetros de ancho. Son alrededor de unos 5 ejemplares arbóreos abatidos y otros arbustivos afectados. Las figuras de este acápite, se transcriben a continuación, señalando que la figura IV.1, es la ubicación de la misma.

Figura IV.1. En rojo señalado la zona afectada. Imagen Satelital provista por el Programa Google Earth, escala en la parte inferior izquierda. Norte arriba de la escena.

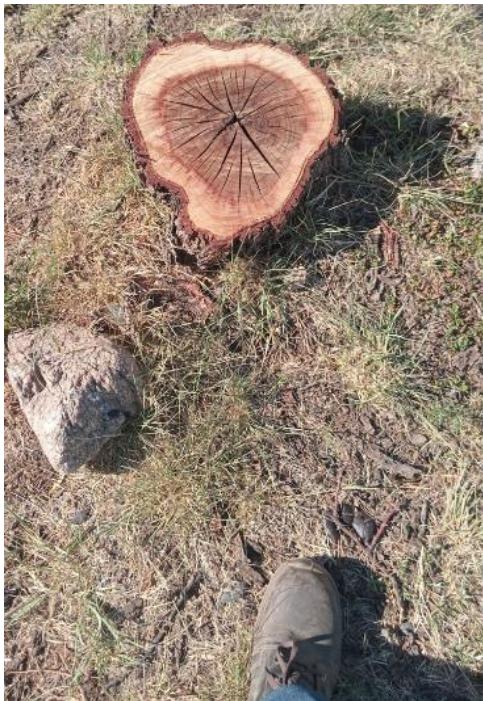
Fig.IV.2 Tocón. Hay más de cuatro en el predio.

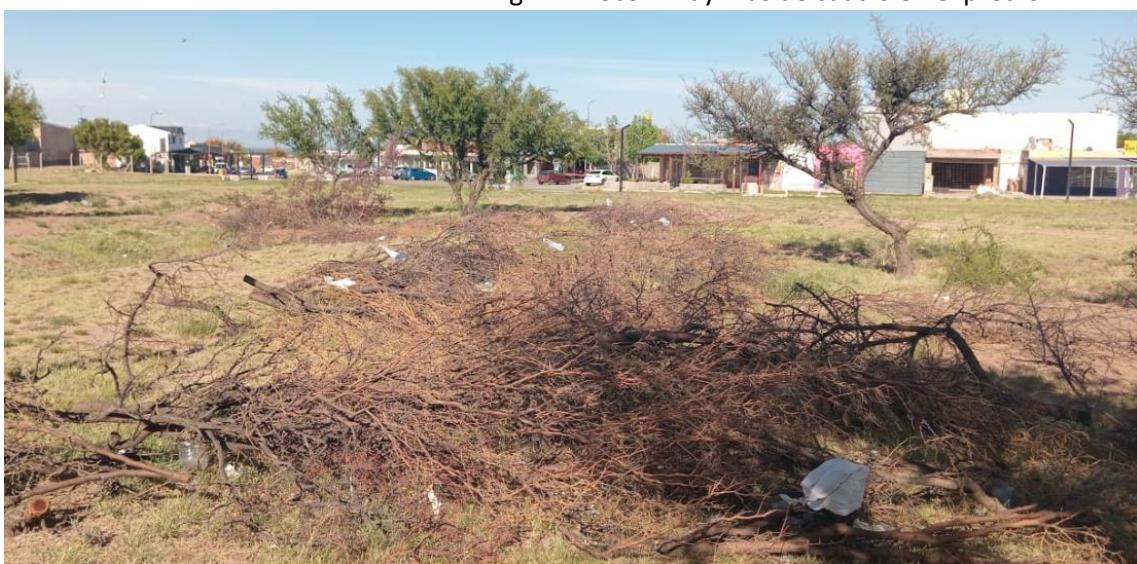
Fig. IV.3 restos de poda dejada en el predio.

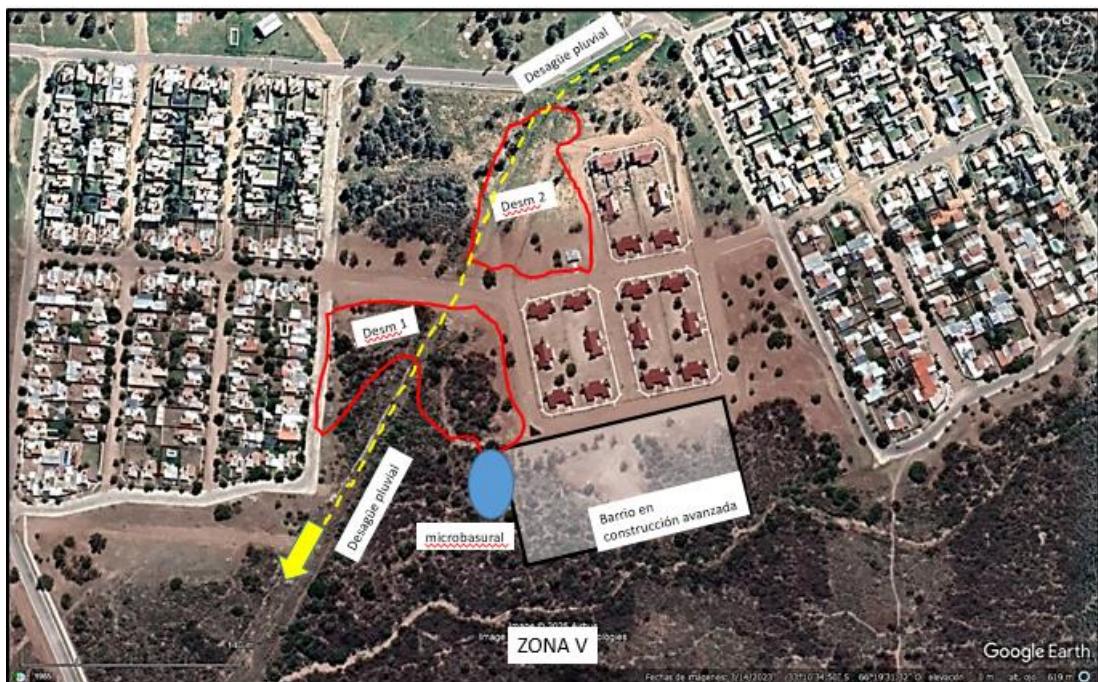
- ✓ Dos zonas desmontadas que suman aproximadamente 1 hectárea de zona verde afectada, afectando totalmente el estrato herbáceo y arbustivo y algunos árboles de gran porte.
- ✓ Lastimaduras innecesarias en especies arbóreas
- ✓ Roturación del suelo
- ✓ Tapada de desague pluvial de importancia por el volumen que evacúa
- ✓ Microbasural relacionado directamente con la obra del nuevo barrio
- ✓ Sin cartelería de obra

De las dos zonas desmontadas, la ubicada al sur es la de mayor cantidad de floresta desbastada, tal como lo documentan las fotografías de abajo. La zona norte, señalada desmon. 2 en la figura V.1 se encontraba ya raleada con anterioridad, según lo observado en las imágenes satelitales, aunque aquí se ha eliminado la capa herbácea y roturado el suelo. Totalizan aproximadamente una hectárea entre ambos sectores (desmon 1 y 2 de la figura V.1) , siendo la zona sur (de 4.800 metros cuadrados aproximadamente) la afectación mayor ya que ha intervenido sobre un cerrado monte con arbustivas, herbáceas y especies arbóreas. Se ha dejado unos diez árboles aproximadamente, principalmente quebrachos blancos con lastimaduras importantes de sus cortezas o ramas arrancadas de cuajo, por lo que se supone no hubo ninguna protección de los ejemplares en las operaciones de desmontes.

En ambos sectores se ha producido la tapada de una estructura de desague pluvial, que viniendo desde el este, tuerce en la zona de los nuevos barrios con dirección suroeste (se encuentra señalizado con líneas de puntos en la figura V.1) Esta desague pluvial fue recorrido aguas arriba y aguas abajo de la zona intervenida y es de importancia por la sección que ocupa, indicativa de eventuales caudales de importancia. Se supone que el hecho que este eliminado en un tramo de más de 150 metros puede descontrolar el drenaje de pluviales y aumentar la erosión descontrolada sobre el suelo ya roturado y removido, sin perjuicio que los mismos puedan pasar a los diversos sectores del barrio ubicado al oeste. La obstrucción de este drenaje, pone en riesgo al barrio ubicado al oeste de la zona desmontada..

Fig. V.1, ubicación de las observaciones ambientales en la zona de Barrios. Imagen Satelital provista por el Programa Google Earth, escala en la parte inferior izquierda. Norte arriba de la escena.

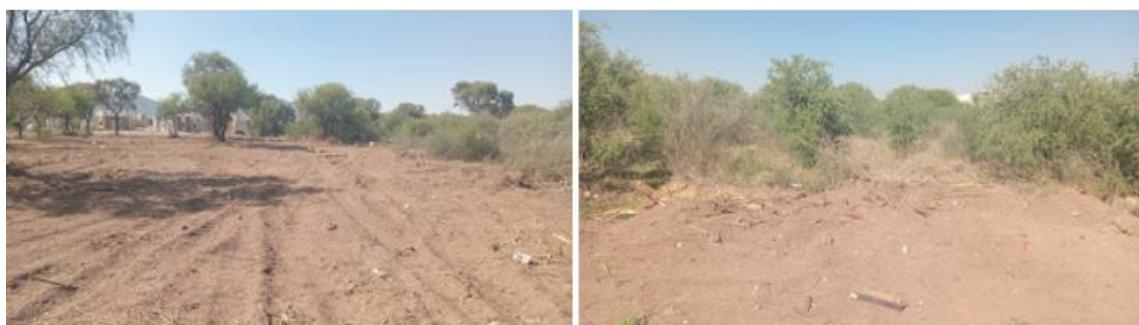
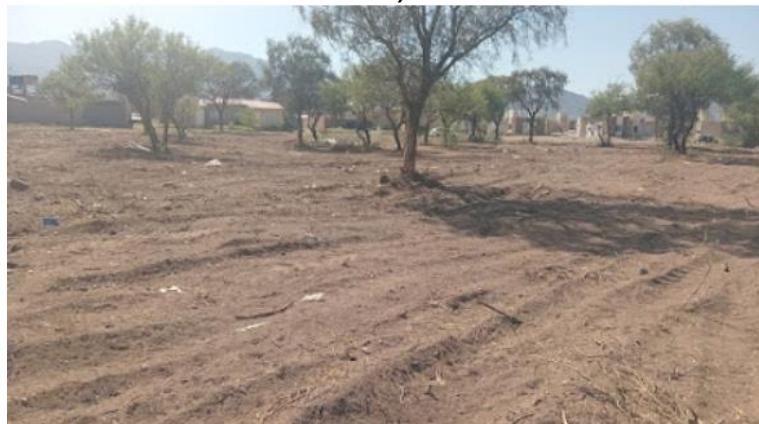
Fig.V.2, V.3, V.4. Zona desmontada (desmon 2 de la figura V.1), nótese la eliminación de la capa herbácea y la roturación del suelo.

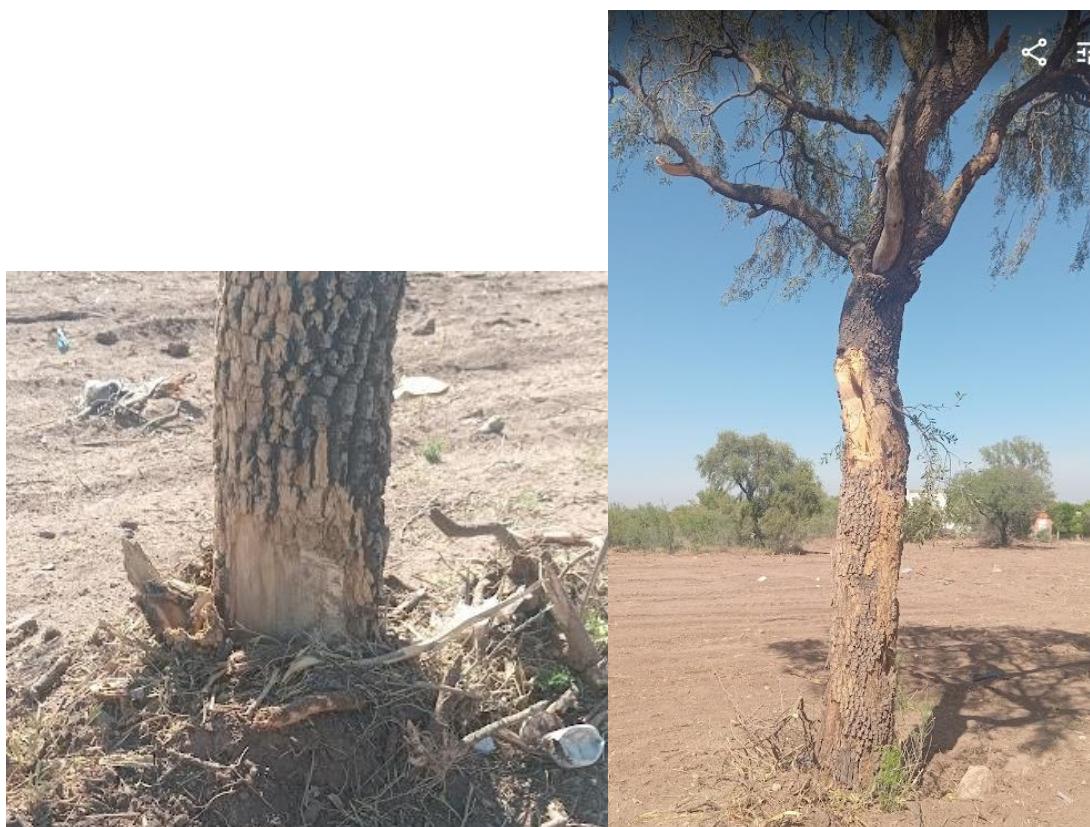
Fig. V.5 y V.6, ejemplares de quebracho blanco lastimado en sus cortezas, indicativo de falta de cuidados protectivos sobre los ejemplares.

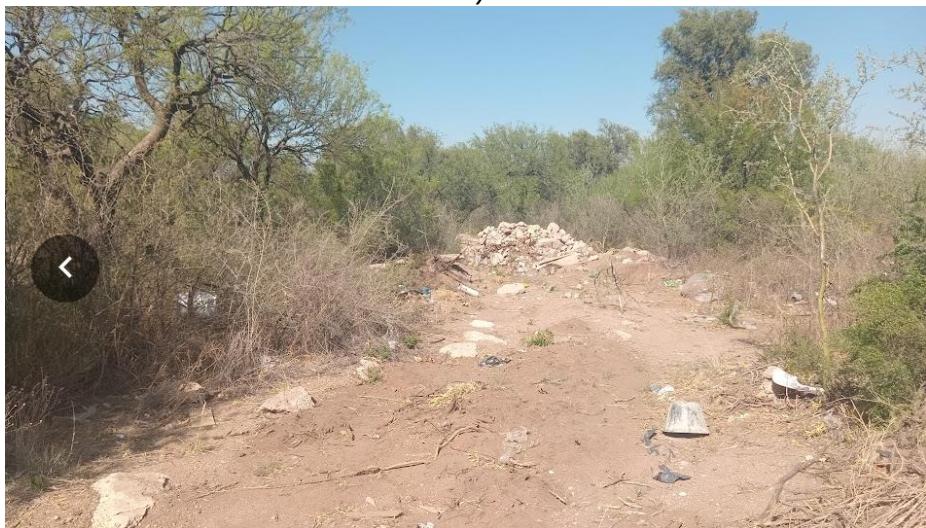
Fig.V7. Microbasurales en cercanías al Barrio en construcción avanzada.

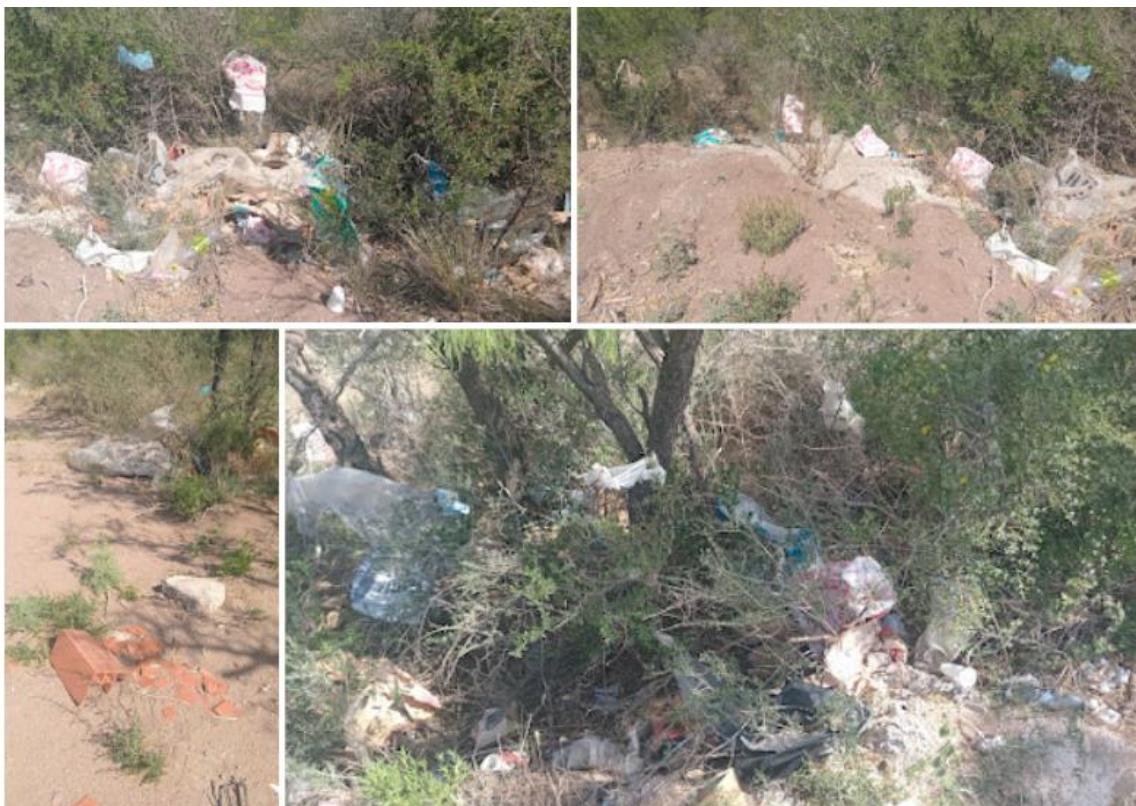
Hacia el oeste del Barrio en construcción avanzada, existe un micro basural disperso en la zona de borde del monte, casi exclusivamente producido por residuos de obra, tal como se

Figuras V.8, V.9, V.10 y V.11 Microbasural al oeste del Barrio en construcción. Predomina residuos de pakaging de obra.

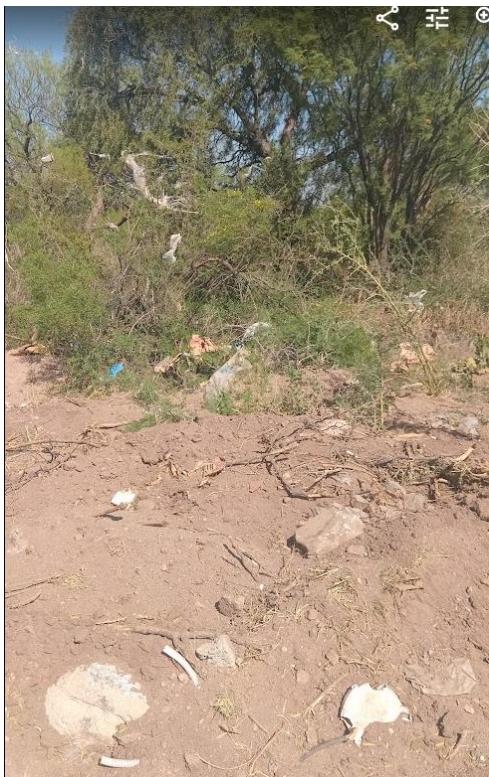
Fig. V.12 Idem arriba

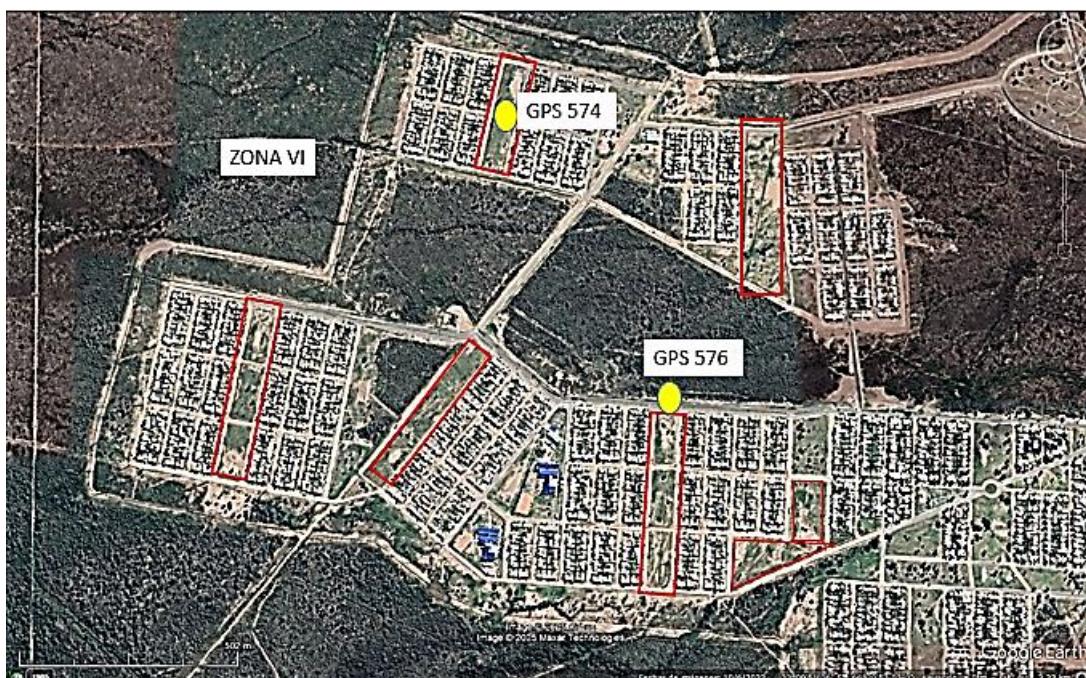
Este sector ubicado al Oeste de La Punta, encuentra grandes extensiones entre barrios, con descampados con muy pocas o nulas especies arbóreas o arbustivas, de baja o nula calidad escénica para ser catalogado como área verde. El sector central o aquel el ubicado al este de la ciudad, presenta mejor lograda el área verde. El área total de muy bajo valor paisajístico supera las 13,5 has de zonas verdes. En la Figura VI.1, se documenta en rojo las áreas detectadas casi sin forestación alguna. En los puntos señalados como GPS, se documenta fotográficamente lo arriba señalado.

Fig. VI.1. Sector VI, correspondiente al oeste de la ciudad de la Punta. Carecen las áreas señaladas en recuadro de forestación lograda, algunas son un páramo, a diferencia con otras ubicadas en el sector este de la ciudad. Las zonas señaladas en rojo superan las 13,5 has. Imagen Satelital provista por el Programa Google Earth, escala en la parte inferior izquierda.

Se estima que estas áreas verdes deben ser reforestadas y parquizadas, tomando como base especies nativas, bien desarrolladas en los sitios verdes ubicados en la zona central y este de La Punta.

- e. Forestar las áreas verdes ubicadas al oeste de la ciudad y que se han y que han sido tratadas como zona VI en el presente trabajo
  - f. Mantener informada a la población de la ciudad y en especial aquella que será afectada directamente, sobre eventuales modificaciones y/o proyectos que el Municipio realice con respecto a las áreas verdes, el monte nativo y proyectos urbanísticos en general incorporando la figura de las Audiencias Públicas en el desarrollo de los proyectos, recordando la alta valoración que los ciudadanos de La Punta poseen sobre las áreas verdes y su monte nativo.

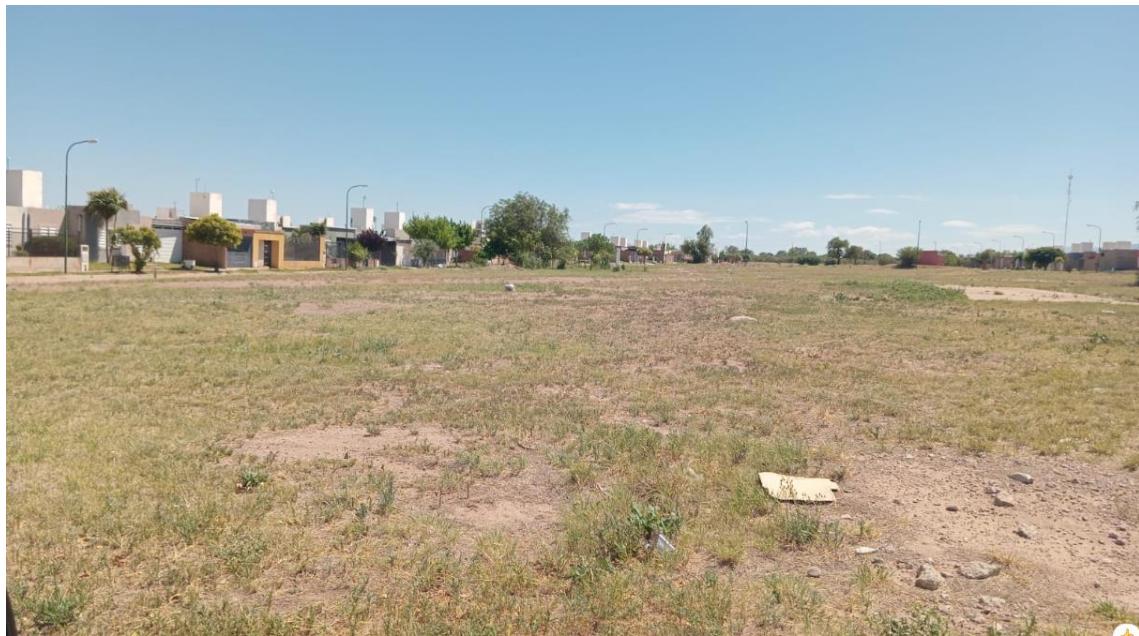
Figura VI.2 Situación de ausencia total de forestación, que se repite en varias áreas verdes del oeste de la ciudad de la Punta.

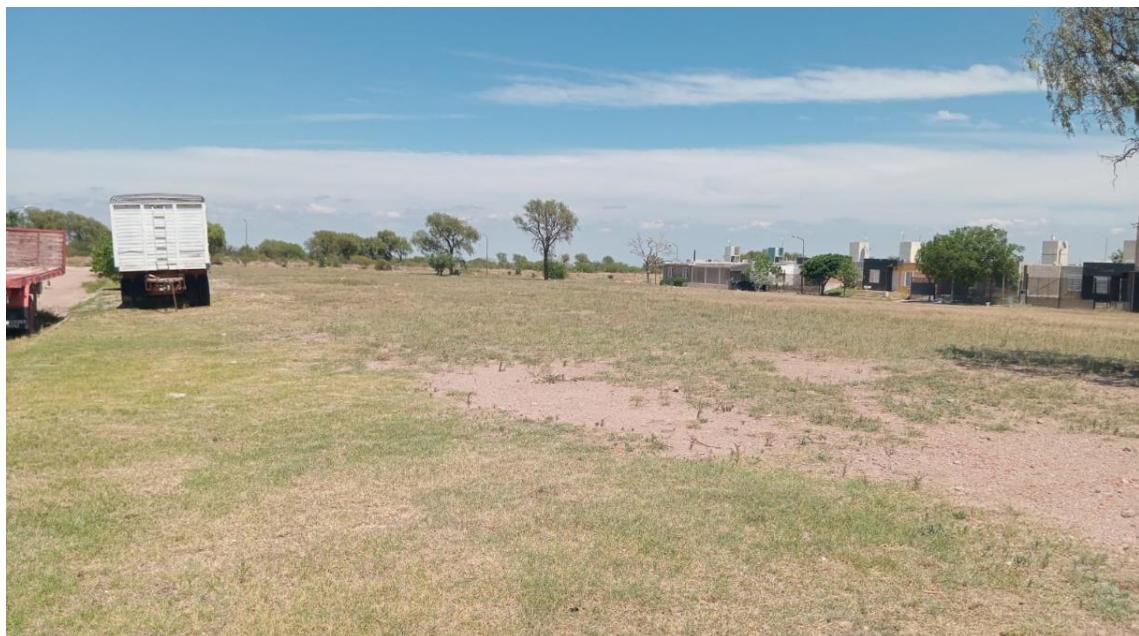
Figura VI.3 Punto GPS 574 de la figura VO.1, vista al sur, nótese la carencia de especies arbóreas y arbustivas.

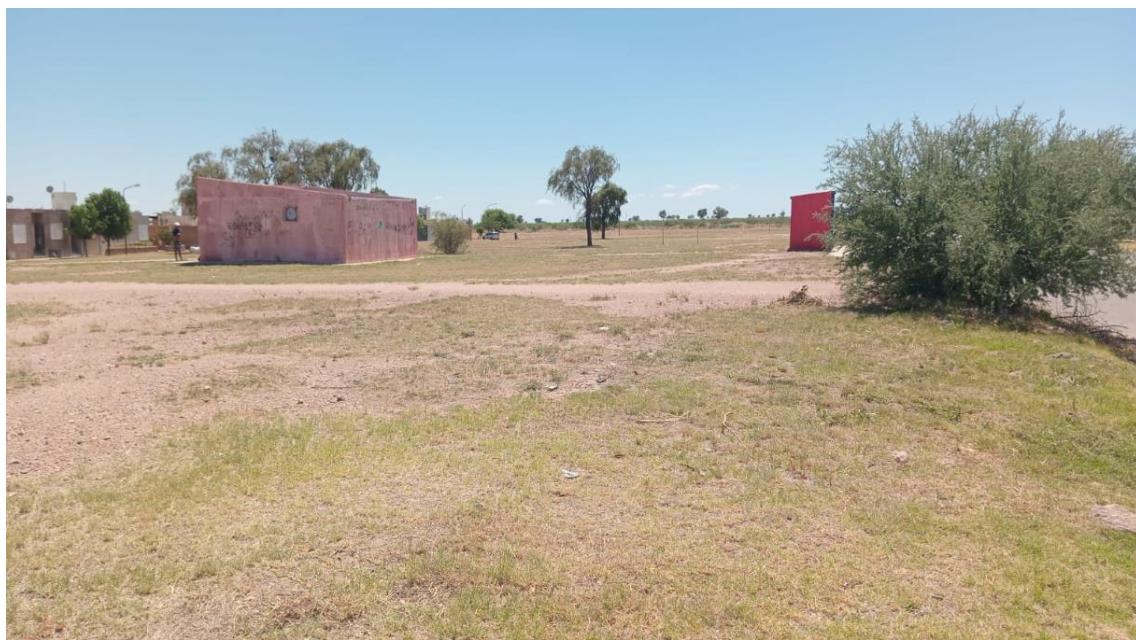
Fig. VI.4 Punto GPS 574 de la figura VI.1, vista al norte. Nótese la carencia de especies arbóreas y arbustivas. El área afectada total es de 13000 m<sup>2</sup>.

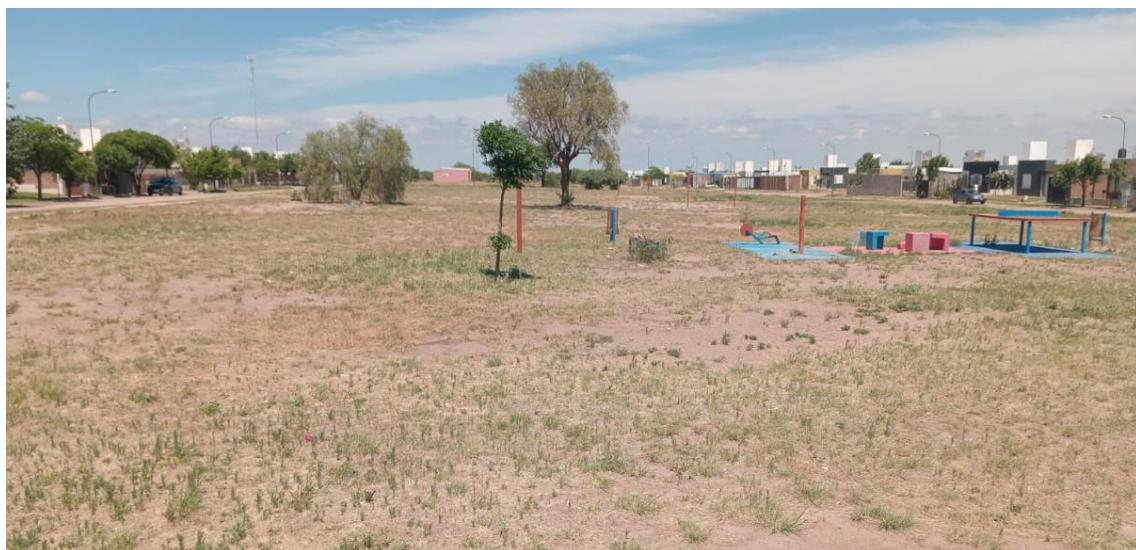
Fig. VI.5. Punto GPS 576 de la figura VI.1, vista al sur: Idem arriba, juegos insuficientes
