# **DESMONTES Y OBSERVACIONES AMBIENTALES EN LA CIUDAD DE LA PUNTA**

Área de Medio Ambiente y Recursos Naturales

Diciembre 2025

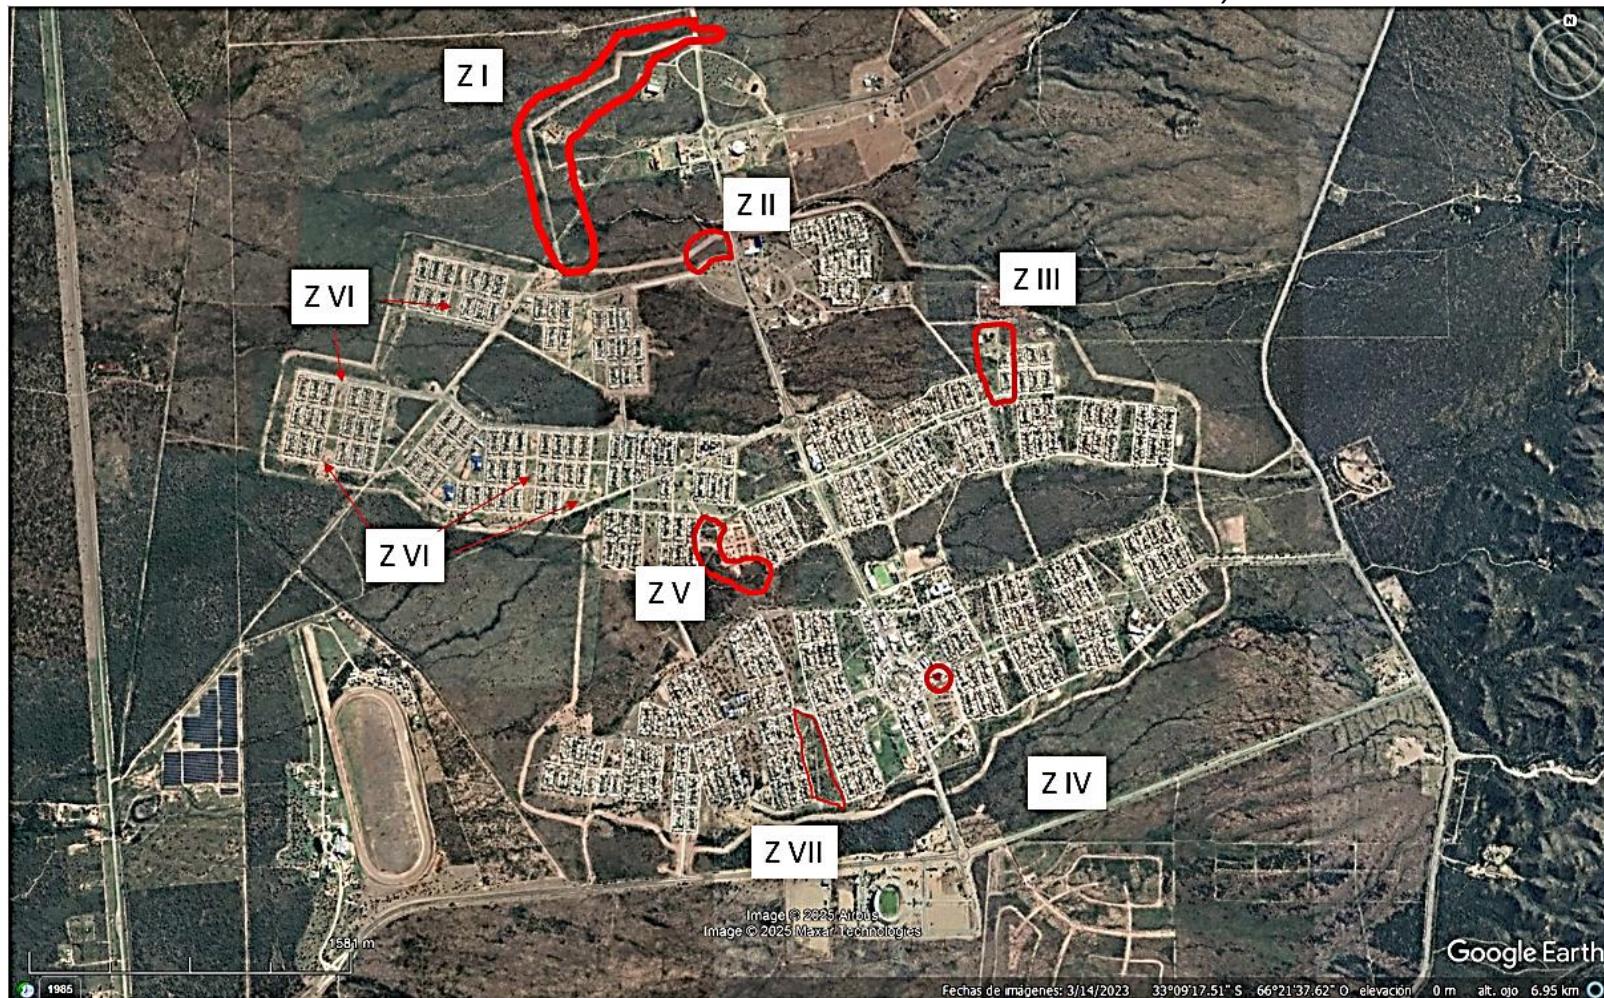
Foto 0, ubicación de las principales observaciones ambientales en La Punta.

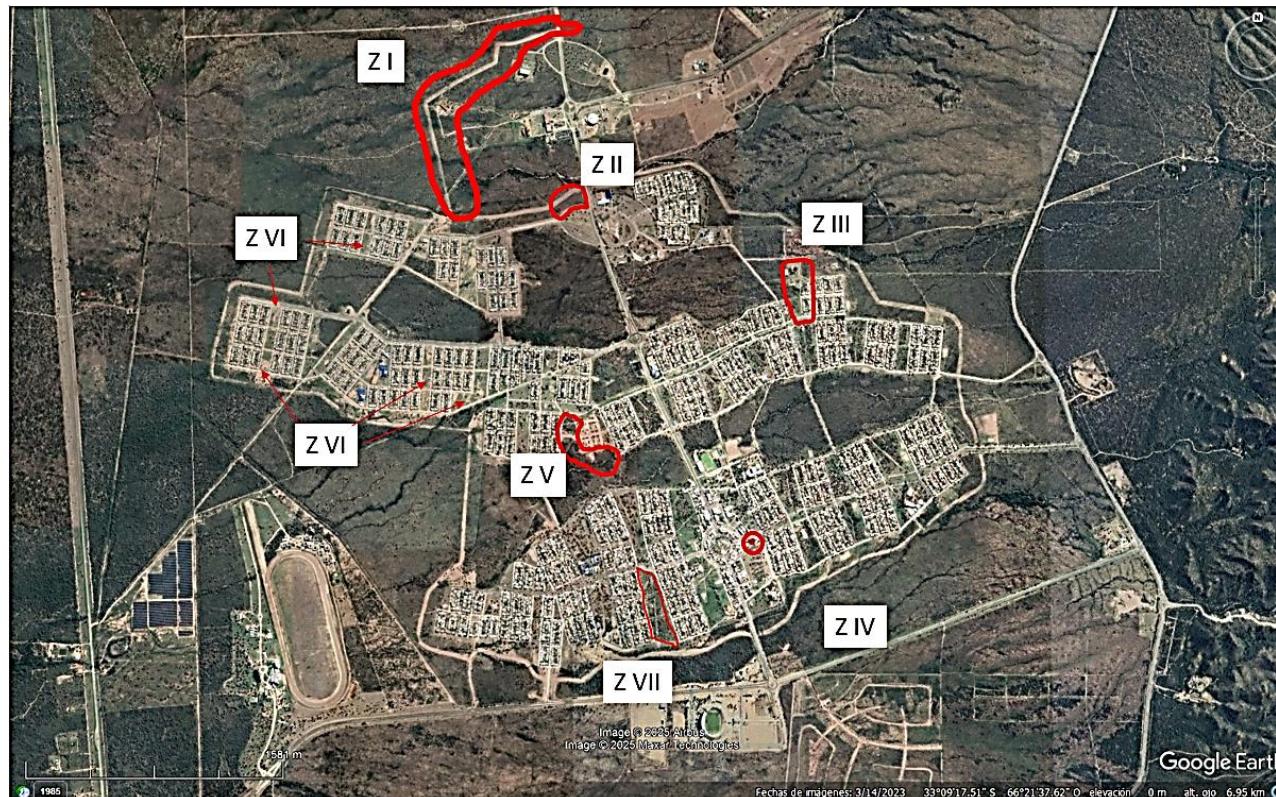
Zona en el plano 1	Síntesis Descripción	Acápite	Fotografías
I : Réplicas Cabildo y casa de la Independencia	Microbasurales: residuos de obra/packing productos de obra esparcidos en el monte. Desmontes antiguos, con renovales, probablemente más de 10 años.	1	I.1; I.2, I.3
II: Rotonda: Expansión Comercial, frente al Colegio Rosenda Quiroga	Desmonte desmedido, del tipo no ecológico. Desmonte producido cercano a 2 has, bordos de suelo removido hacia los extremos del área (norte), cavas de importancia hacia norte. Se supone que habrá más desmontes hacia el sur y suroeste. / Se desconoce si hay EIA/Audiencia Pública. Roturación de suelo excesiva (desmonte no ecológico o limpio)	2	II.1; II.2; II 3; II.4
III Hotel	Residuos de obra/ apertura de calle perimetral auxiliar/ desmonte y movimiento de suelos/apertura de acceso interesando área verde. Se desconoce si hay EIA/Audiencia Pública	3	III1 a III.6

IV .Frente a Estación YPF	Lote en zona comercial?: Tala de arbóreos en lote comercial. Roturación de suelo excesiva (desmonte no ecológico o limpio)	4	IV.1 a IV.3
V Nuevos Barrios	Desmonte desmedido de casi 1 hectárea, desmonte no ecológico/ Importante microbasural de obra, aparentemente sin presencia de contenedor para estibaje. Canal de pluviales cubierto con suelo, impidiendo el normal drenaje de los pluviales. Roturación de suelo excesiva (desmonte no ecológico o limpio)	5	V.1 a V.12
VI Sector Oeste de la ciudad	Areas verdes degradadas de muy baja calidad escénica. Nula o muy escasa presencia de ejemplares arbóreos. Nula presencia de arbustos. Totalizan un área mayor a las 13,5 has., de zonas verdes a mejorar	6	VI.1 a VI.5

Figura 0. Las distintas zonas descritas arriba.
